# RESTAURACION DE LOS MURALES DE WALTENSBURG

(Cantón de los Grisones, Suiza)

Por Oscar Emmenegger

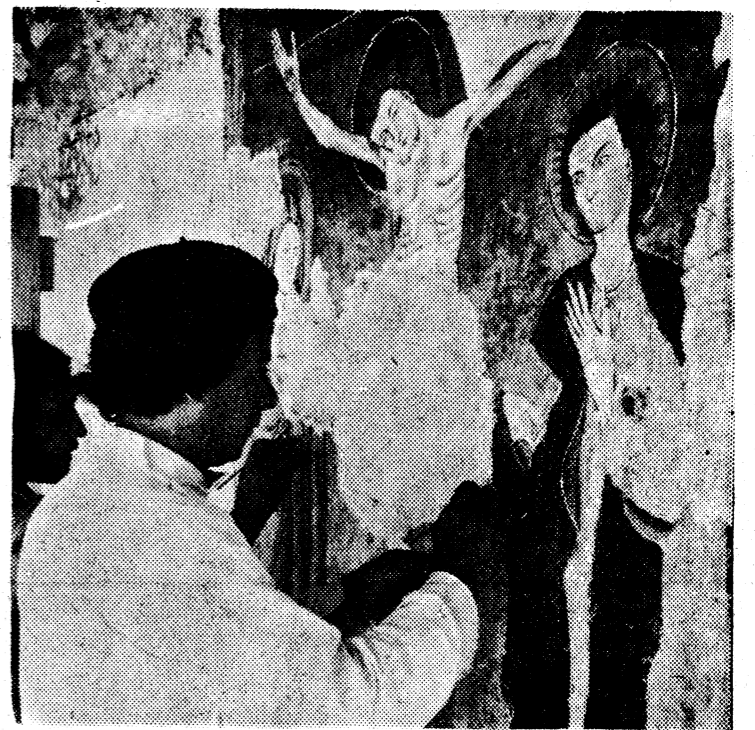
RETOCANDO LA CRUCIFIXION

MARIA EN LA CRUCIFIXION LIMPIADO CON EL "AIRPRASIV"

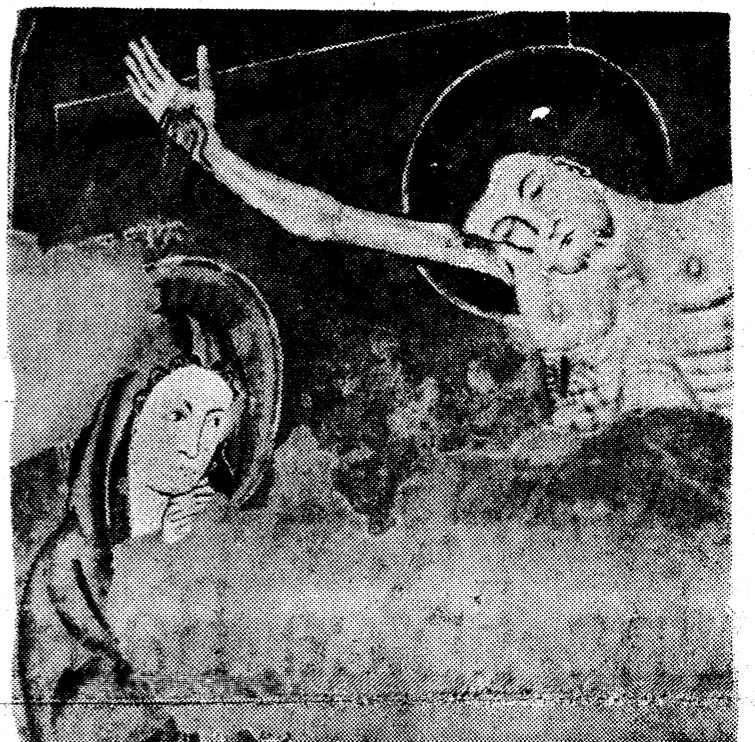
Crucifixión (detalle retocado; gran pérdida con enlucido de tono del fondo)

ña ventana (original), la crucifixión, que daba una impresión grandiosa (aunque también con grandes pérdidas, pero todo el cuadro conservaba su fuerza). Seguían un gran San Cristóbal (lamentablemente casi destruido por una ventana gótica: sólo partes de la cabeza y del árbol al que está atado se conservaban). Como nos mostraron las capas, la pintura fue primero cubierta de cal, mucho más tarde puesto el enlucido (picando la superficie), con lo que la pintura sufrió desperfectos. Aquí también fue necesario conservar y endurecer el enlucido con inyecciones y limpiar la pintura de una gruesa capa de cal. A base de paciencia — utilizando bisturis para las primeras capas y la técnica del "Airbrasiv" — se pudieron cerrar los huecos con el mismo material y se recuperaron los colores originales. Para lograr una impresión estéticamente satisfactoria, se retocaron los puntos con una técnica a regatino "Trategio" muy fina y transparente, para poder ser retirada posteriormente. Hasta ahora y después de muchas pruebas, esta técnica parece haber sido la más acertada y manejable para poder "cerrar" un cuadro, pero con el máximo respeto hacia el original, pudiéndose distinguir perfectamente el original de lo restaurado, si bien a una distancia de metro o metro y medio, el espectador no alcanza a notar la diferencia. El problema de las partes perdidas se pensaba solucionar de la mejor forma posible, siempre que no significara un invento en la pintura, tomando el inlucido del tono del fondo de la pintura. Sólo en muy pocas partes se retocó.

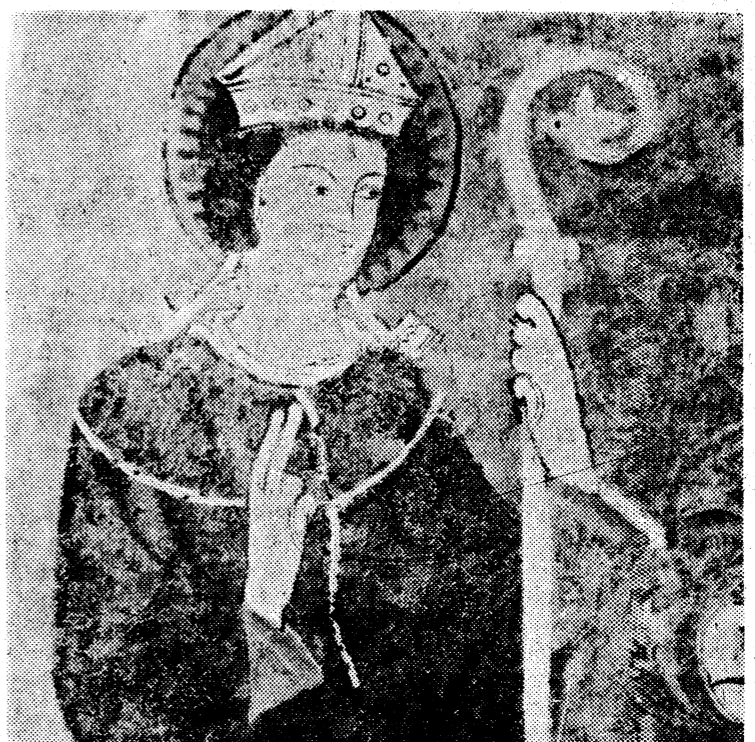
SANTO (DETALLE RETOCADO)

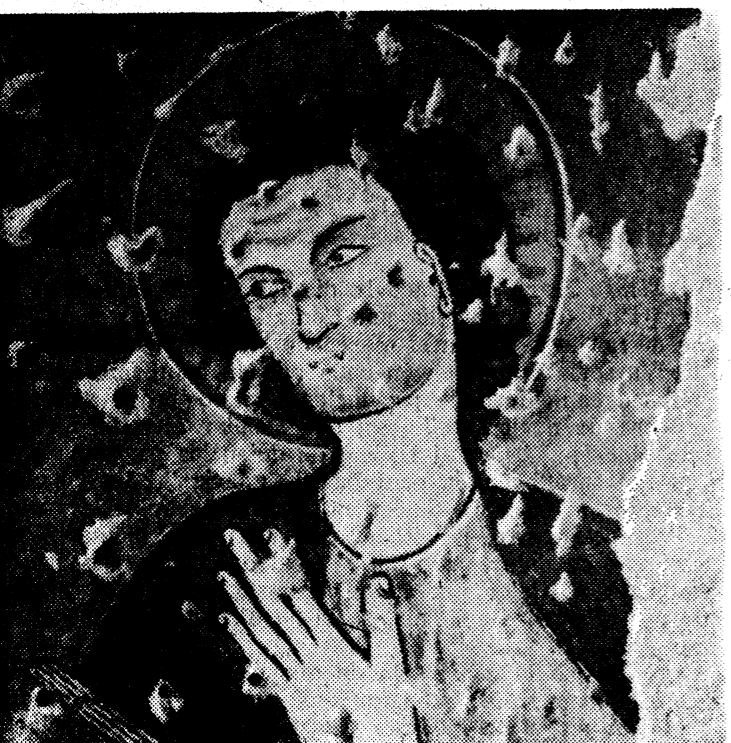
SAN JUAN (CRUCIFIXION) DETALLE LIMPIADO

Huecos producidos al picar, cuando se puso el enlucido hace siglos.

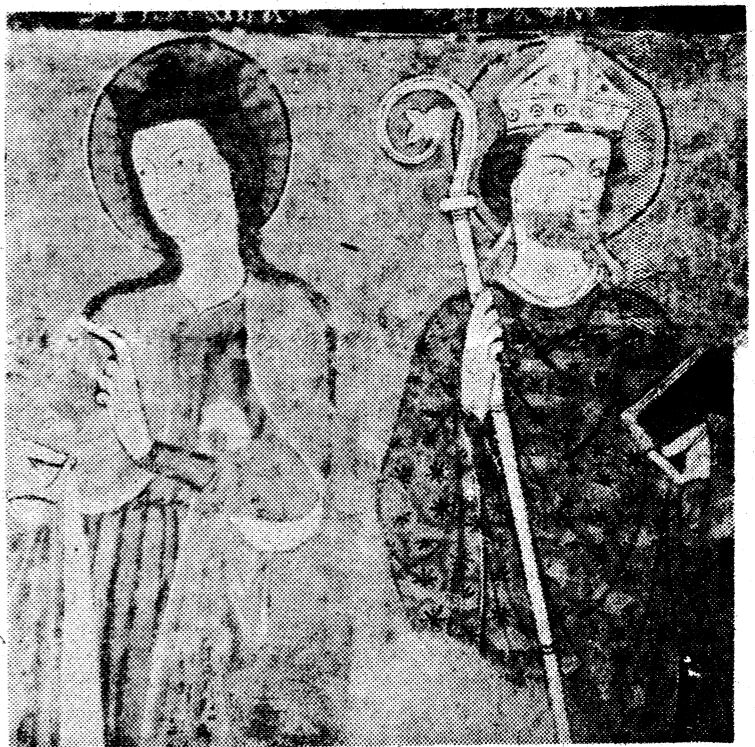
Detalle (retocado con Airprasiv) Desiderius.
